Crue du 30-11-2014

Textes et photos Kevin Gubern
Médiateur Culturel aux Orgues.

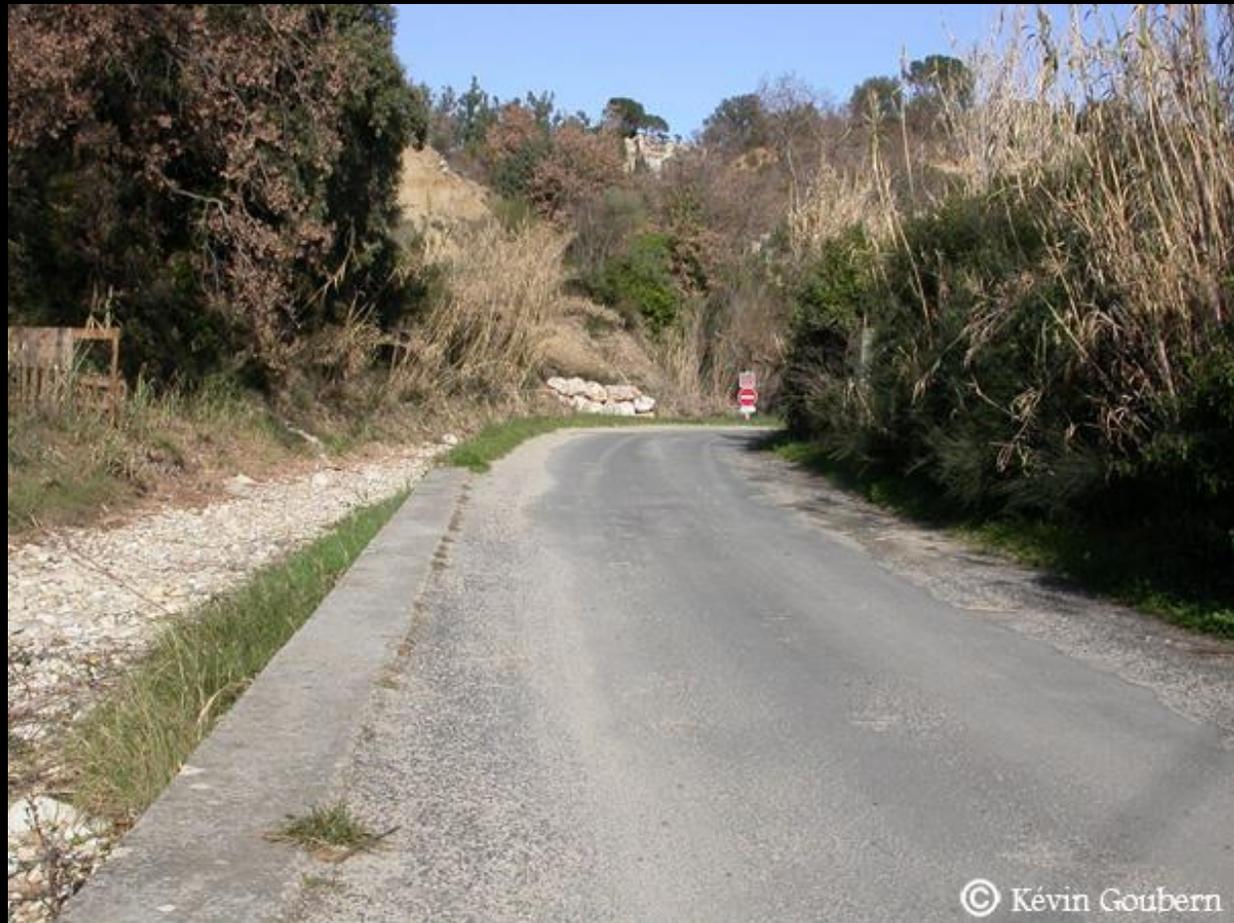
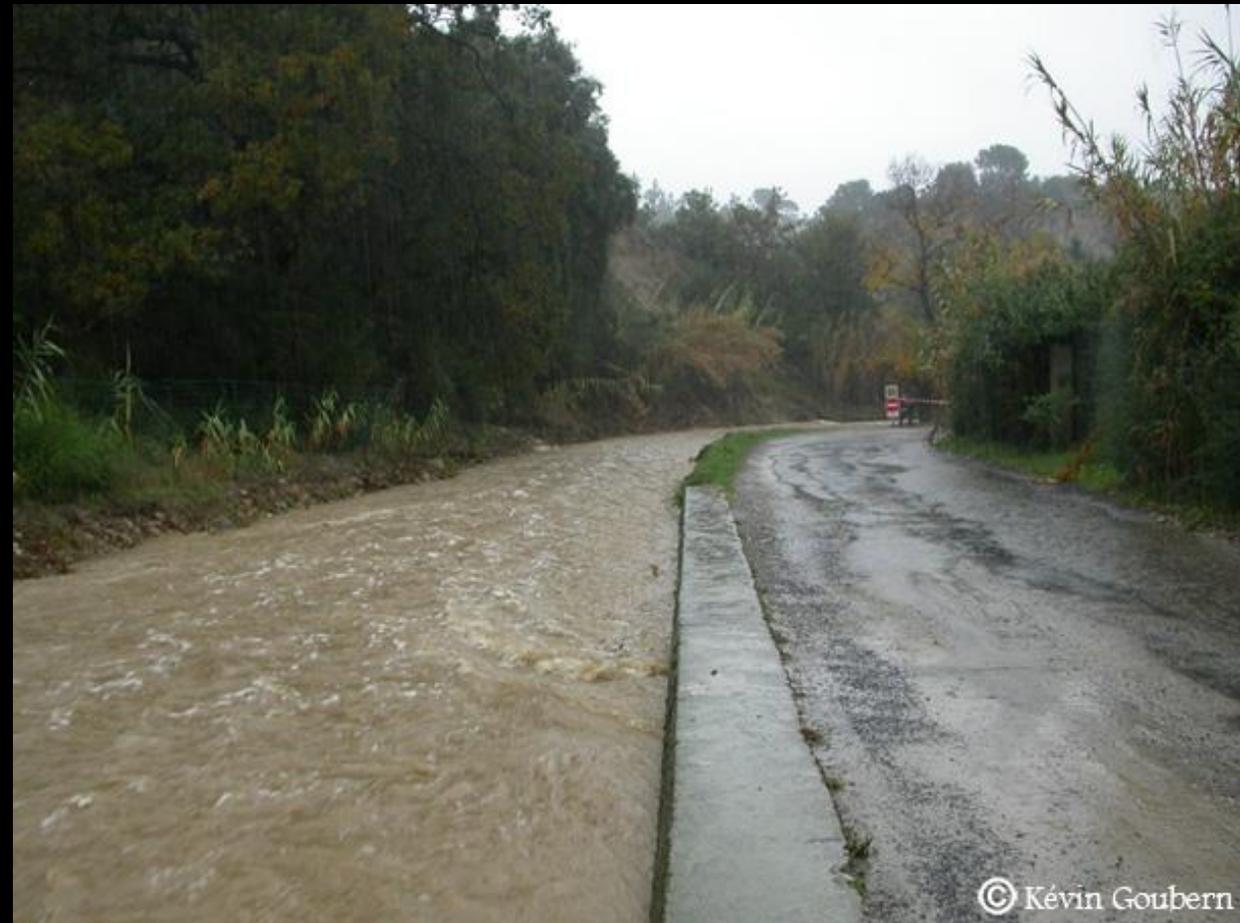
Voici la Rexte, un torrent intermittent qu'aucune source n'alimente. Ce cours d'eau présente à l'année un lit desséché où les galets se disputent la place avec les touffes d'herbe. Mais ce jour là, la Rexte s'écoulait à hauteur de la chaussée.

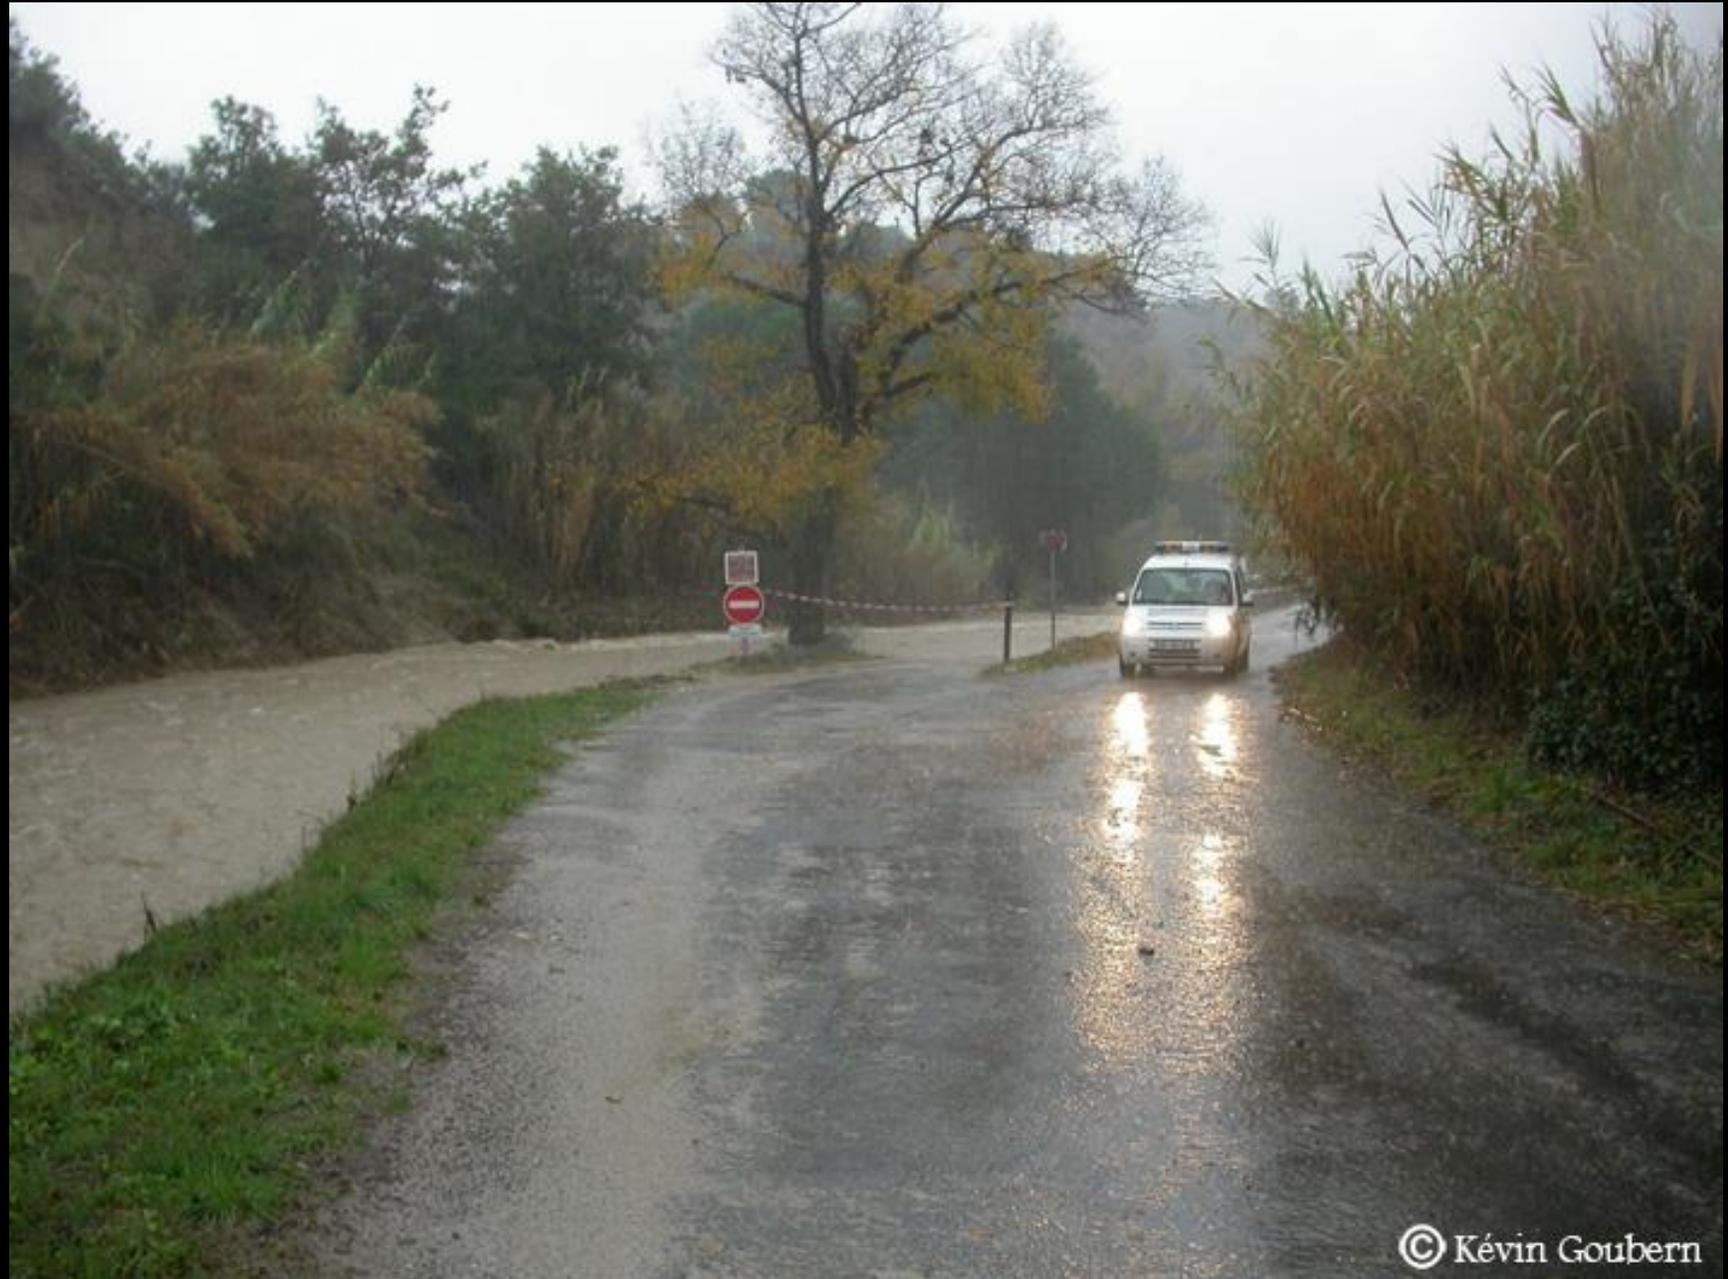
Par mesure de sécurité la police municipale barre la route, le risque existe que le torrent affouille son versant et fasse effondrer une partie de la chaussée ou la submerge complètement, dissimulant son tracé à un automobiliste imprudent. Rassurez-vous devant l'entrée du parking des Orgues, tout est solidement bétonné et un muret délimite le sentier.

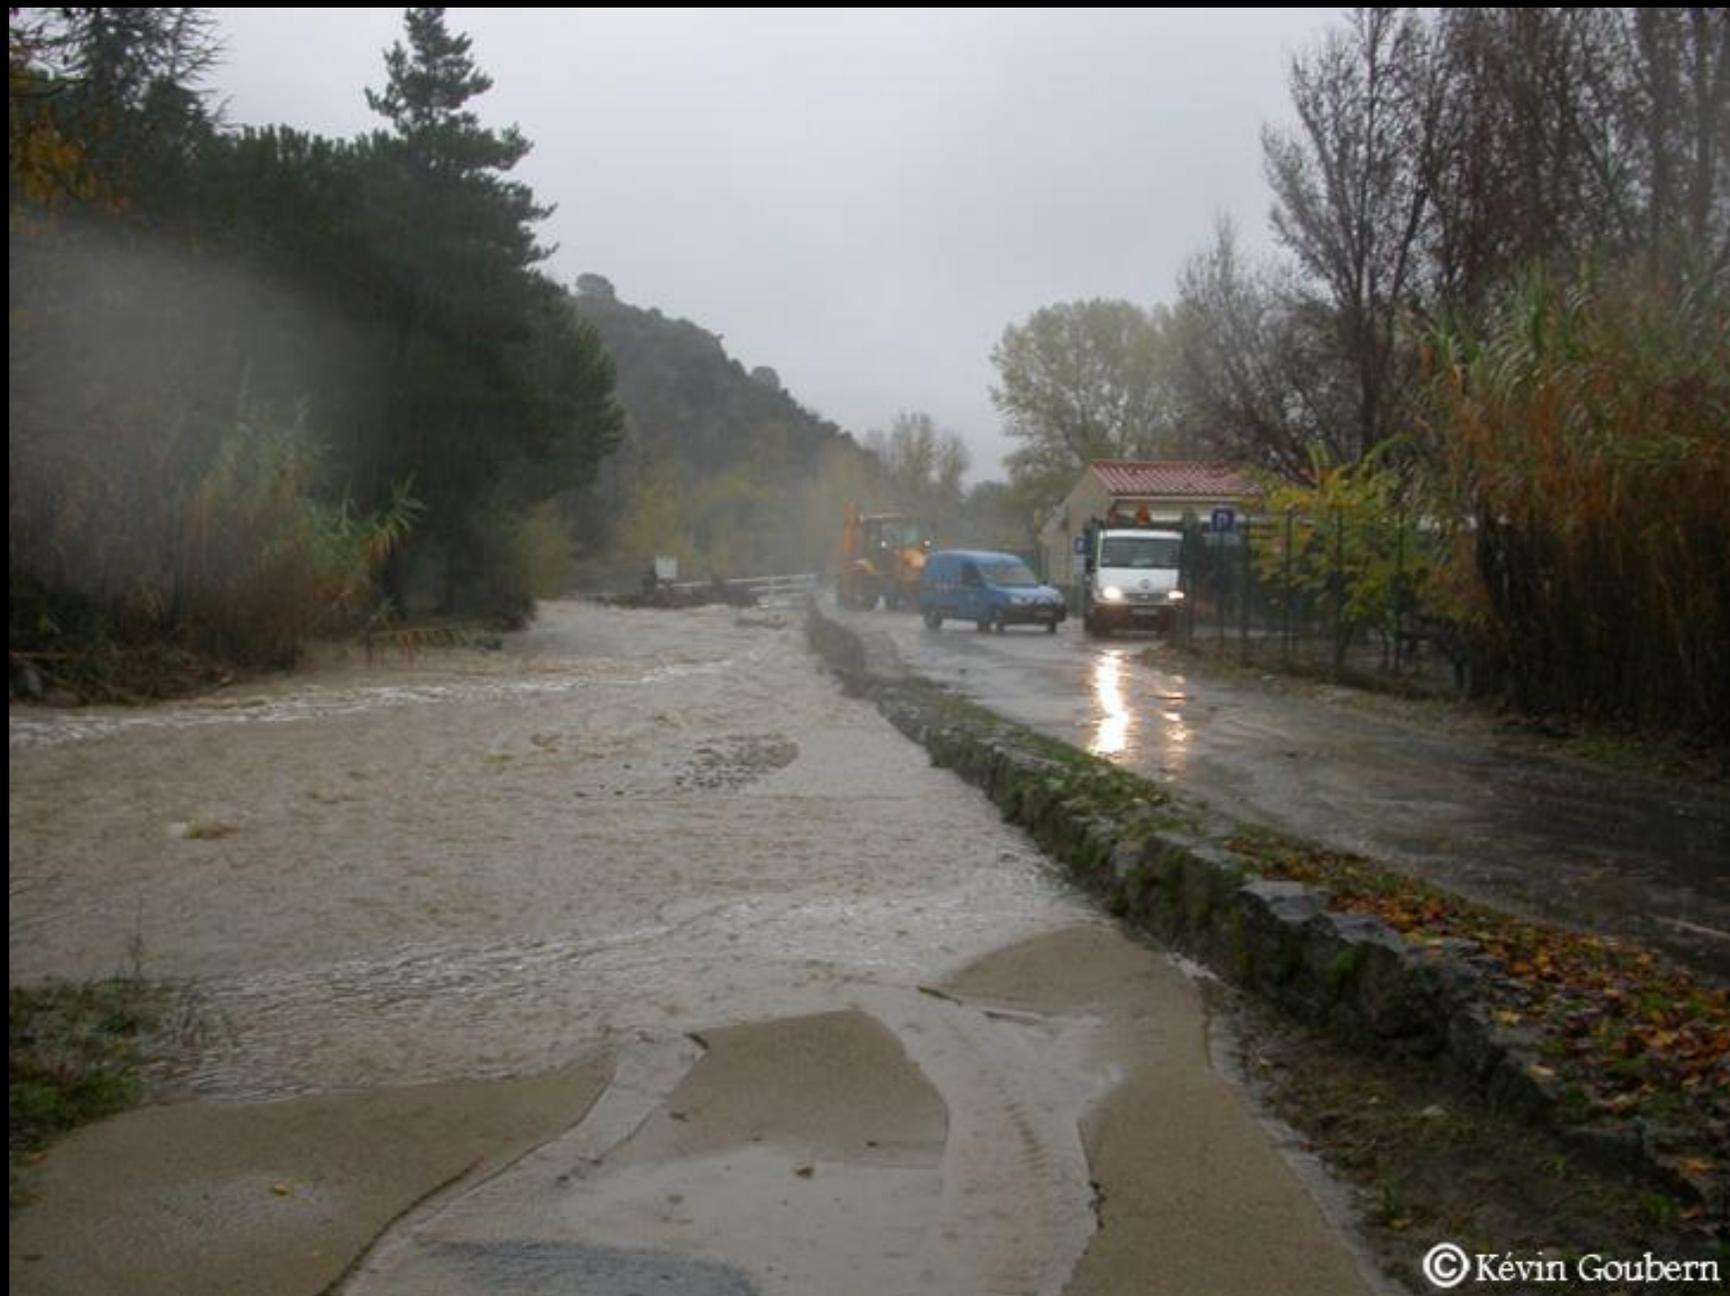
Les employés municipaux sont à pied d'œuvre, au loin un tronc d'arbre s'est retrouvé coincé contre la passerelle. Heureusement la décrue est amorcée. Plus tôt le matin, le flot submergeait la route et s'écoulait dans le parking, au niveau du bâtiment. Avec plus de pluie la situation aurait pu devenir catastrophique.

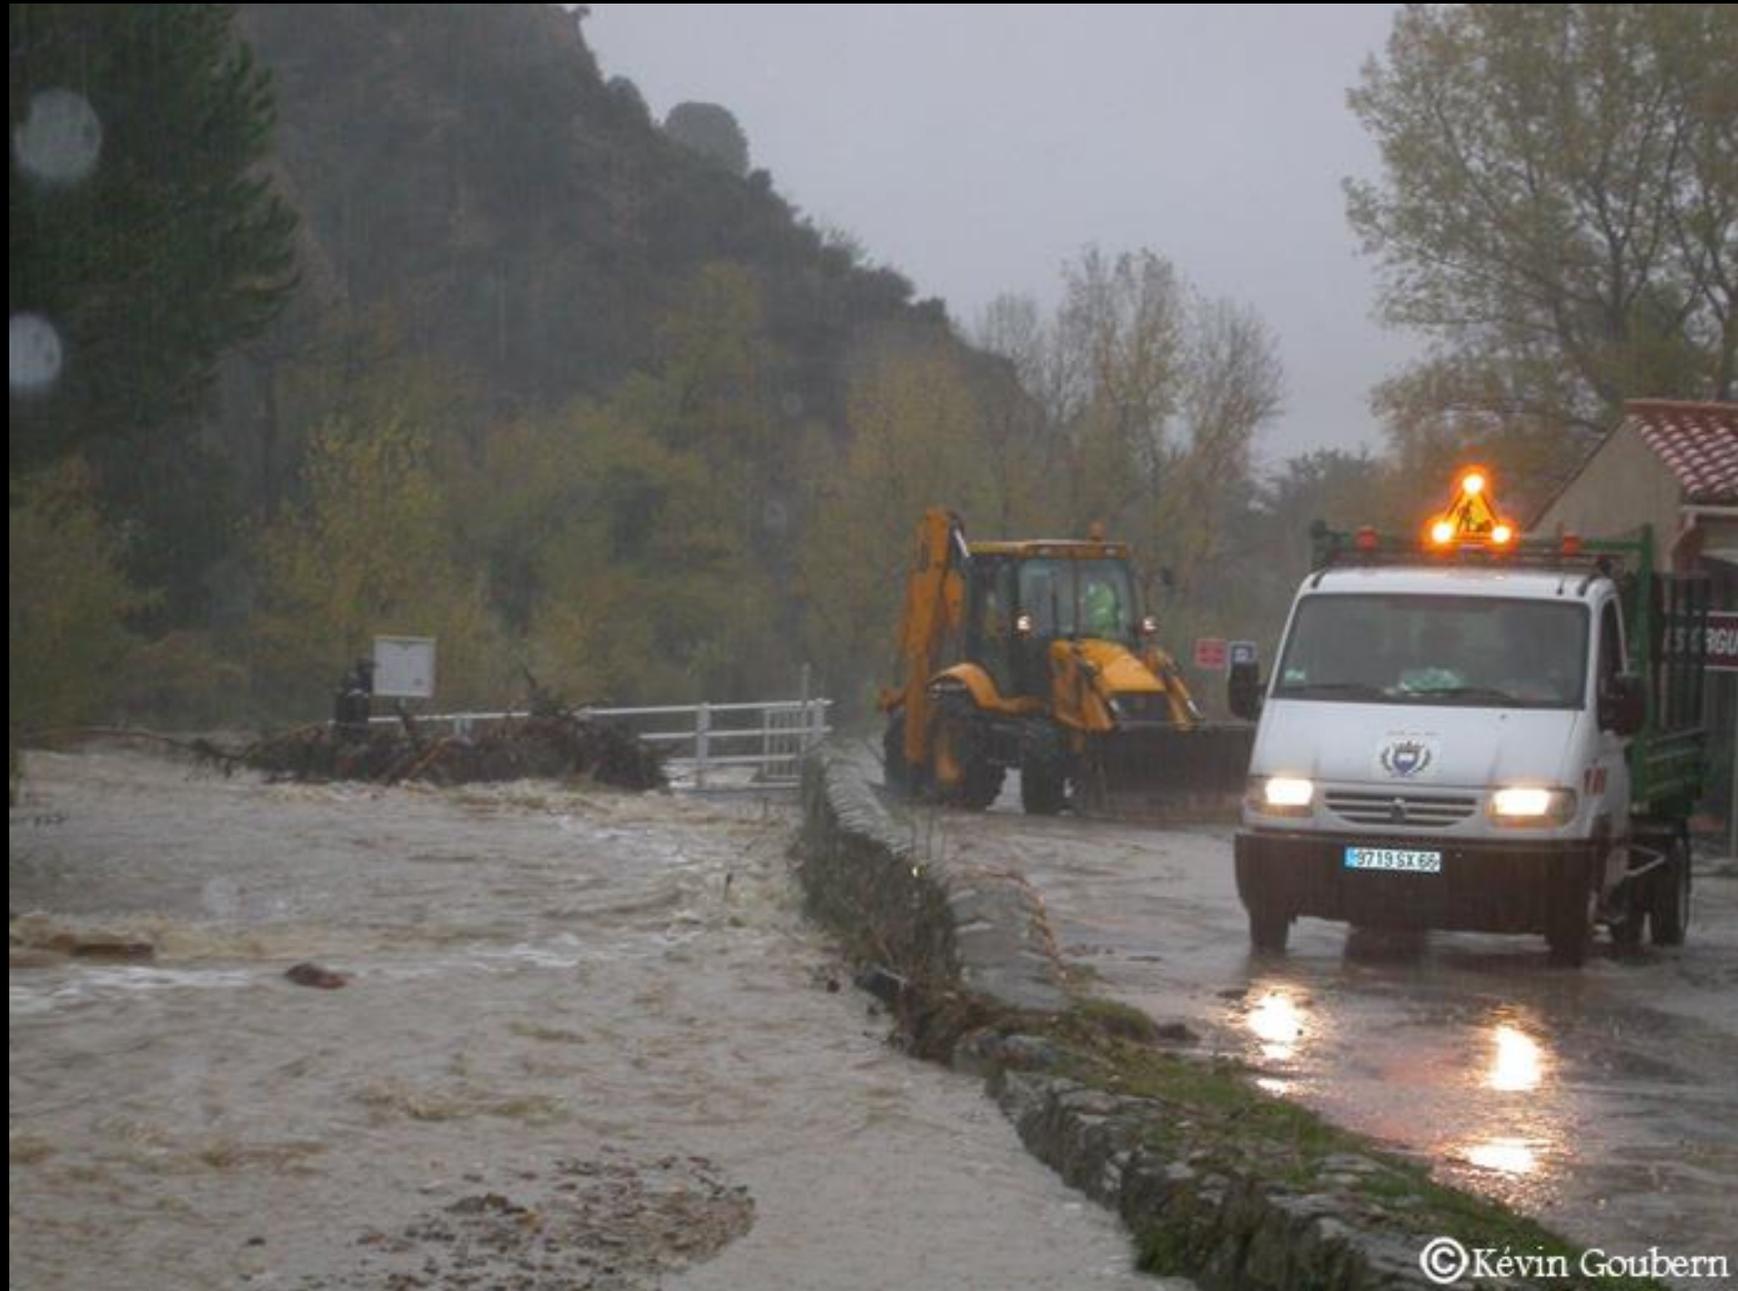
Tractopelle, camion, les équipes techniques de la mairie sont à pied d'œuvre. Un responsable, perdu au milieu des flots, évalue la tâche à accomplir. La présence du tronçonneuse est inquiétante, elle rappelle l'intérêt d'entretenir et de curer les lits des rivières pour éviter que des débris végétaux ne mettent en danger les infrastructures humaines.

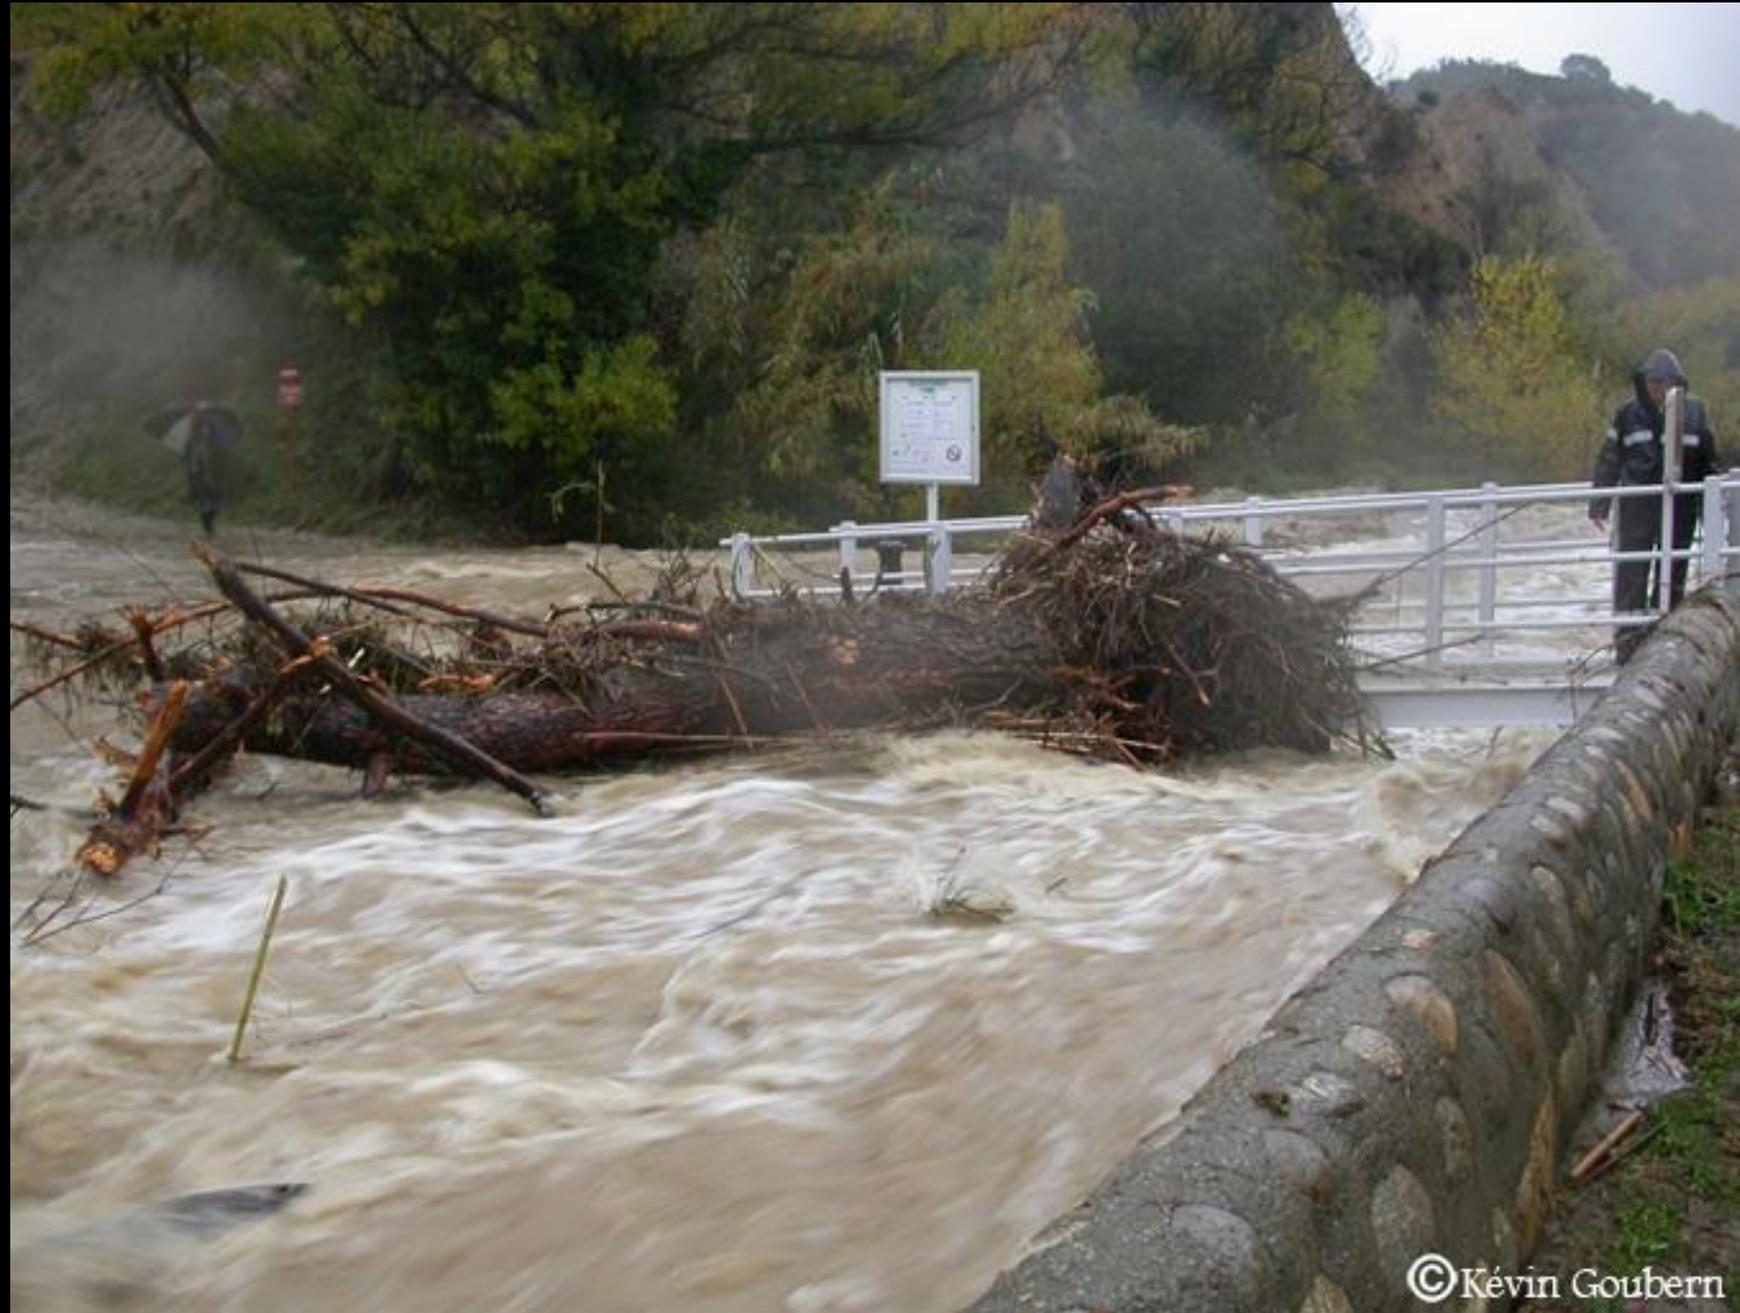
Le constat est désarmant : malgré les engins mécaniques, le courant maintient le tronc collé à la passerelle avec une force colossale. Il ne bouge pas et fait barrage retenant le bois flotté. Les débris s'accumulent, un bouchon se forme, nous craignons l'embâcle. Il faudra tronçonner le tronc pour réussir à le dégager morceaux par morceaux. Un travail délicat.

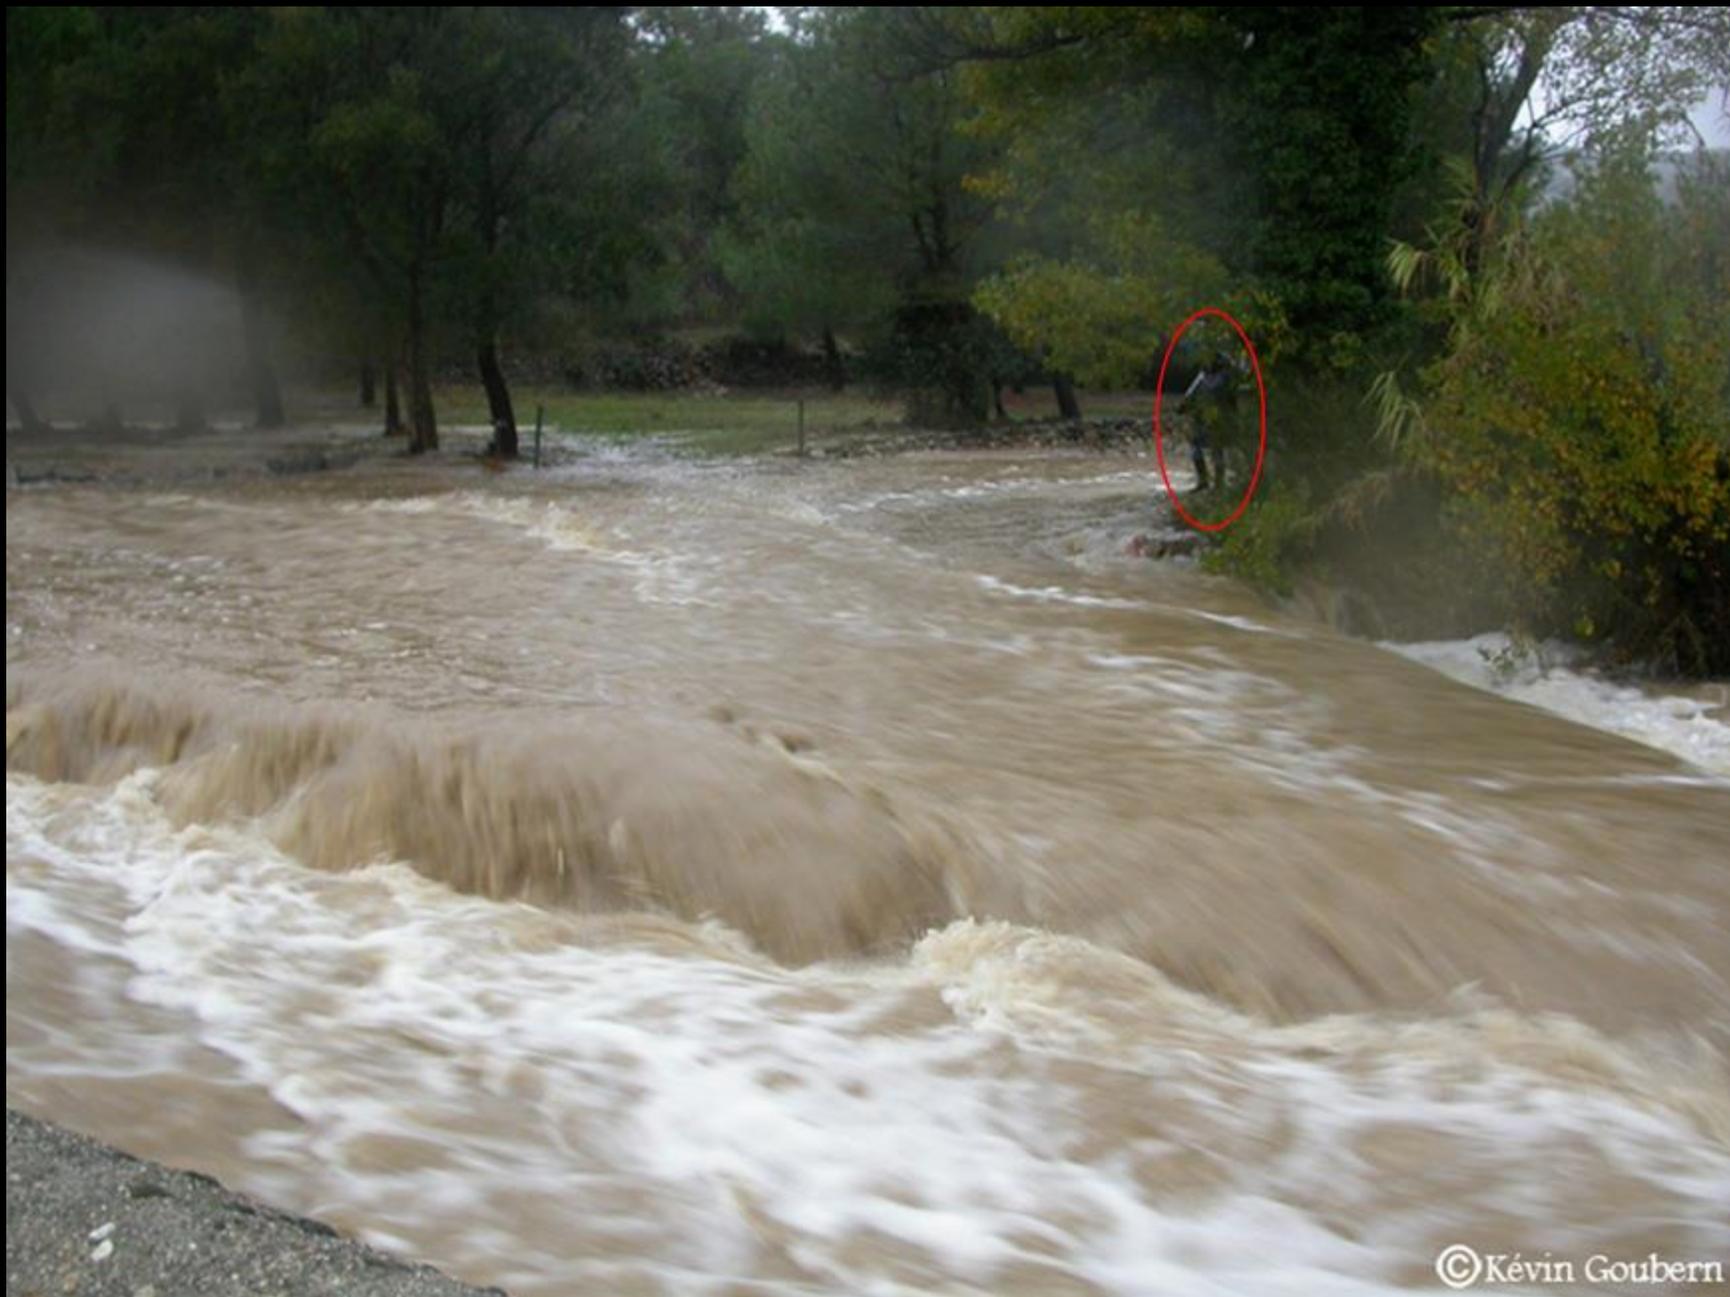
Notre voisine s'est résignée, elle ne fera pas ses courses aujourd'hui. On l'aperçoit sur la droite. Imaginez que sous l'eau il y a un tapis de galets en mouvement. Ils sont plus gros que le poing et ils roulent entraînés par le courant. Y mettre les pieds c'est risquer de perdre l'équilibre et d'être emporté à son tour.

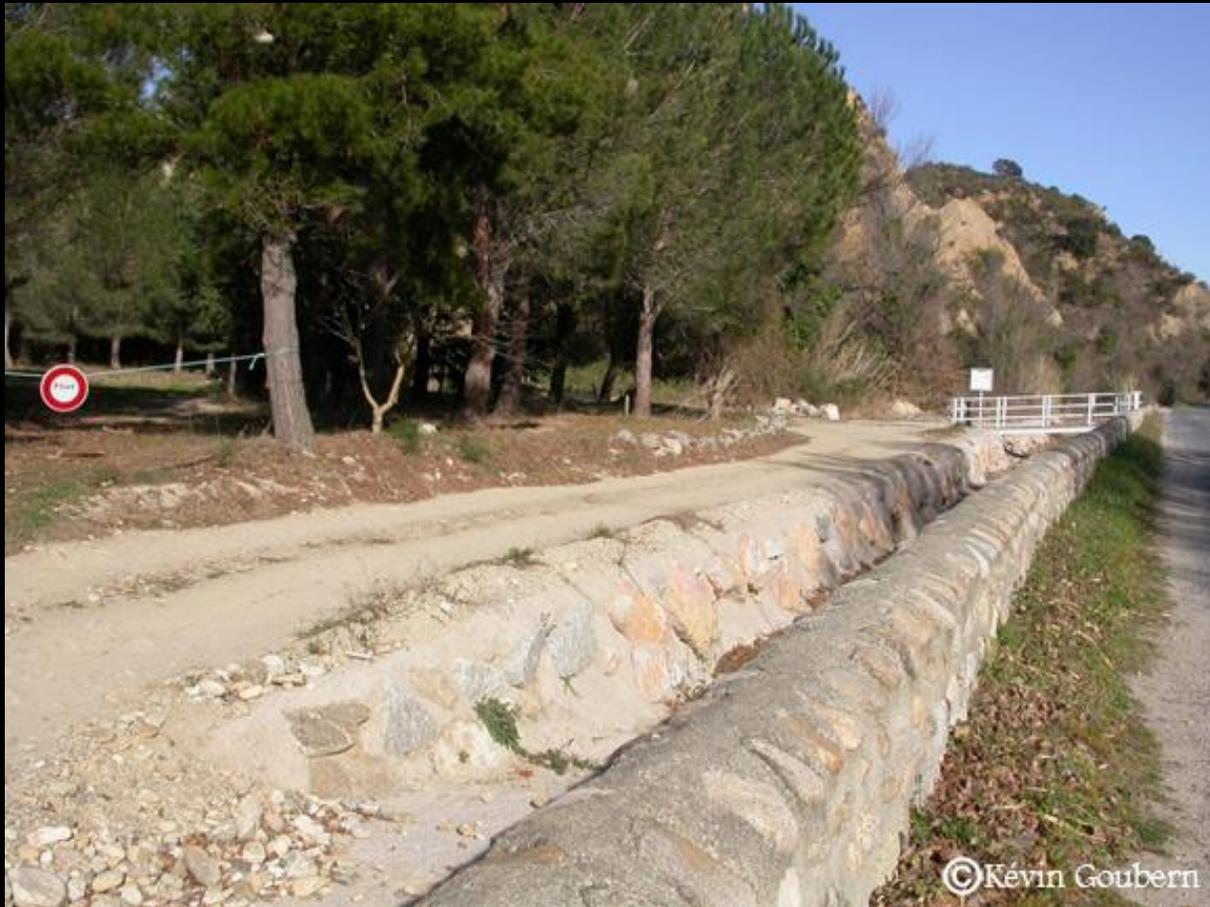
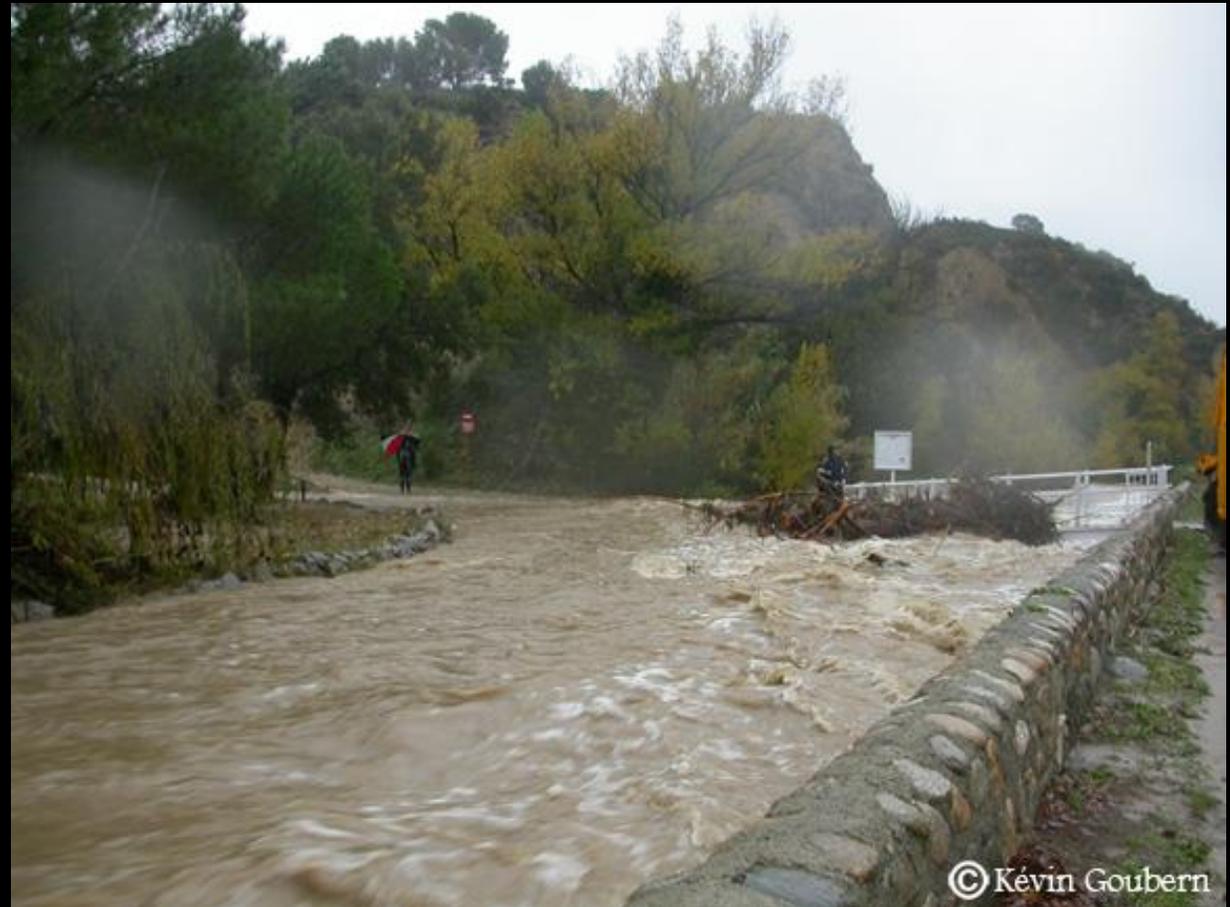
La Rexte est engorgée, elle déborde de son lit mineur sur le chemin d'accès du site des Orgues, à gauche de son cours. Le débit doit avoisiner les 5 à 6 m³ d'eau à la seconde. C'est énorme !

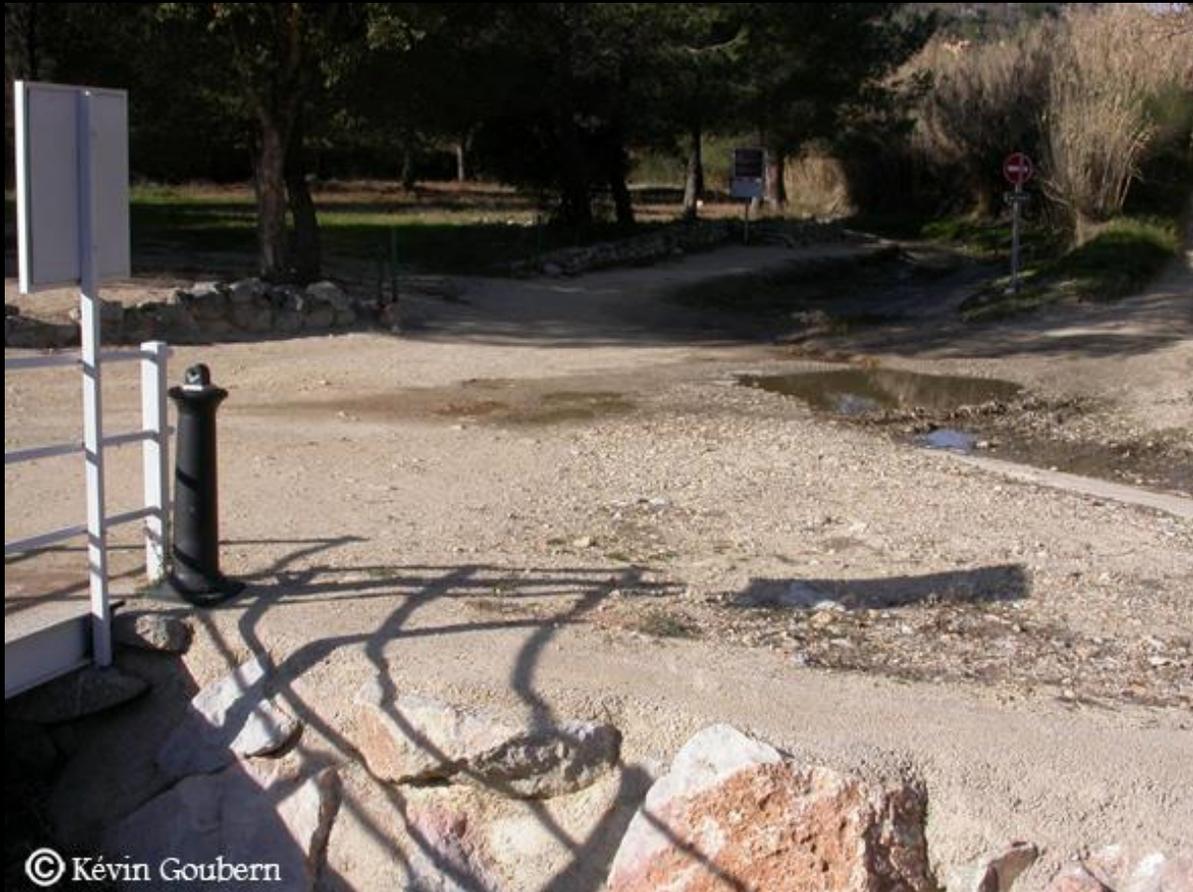
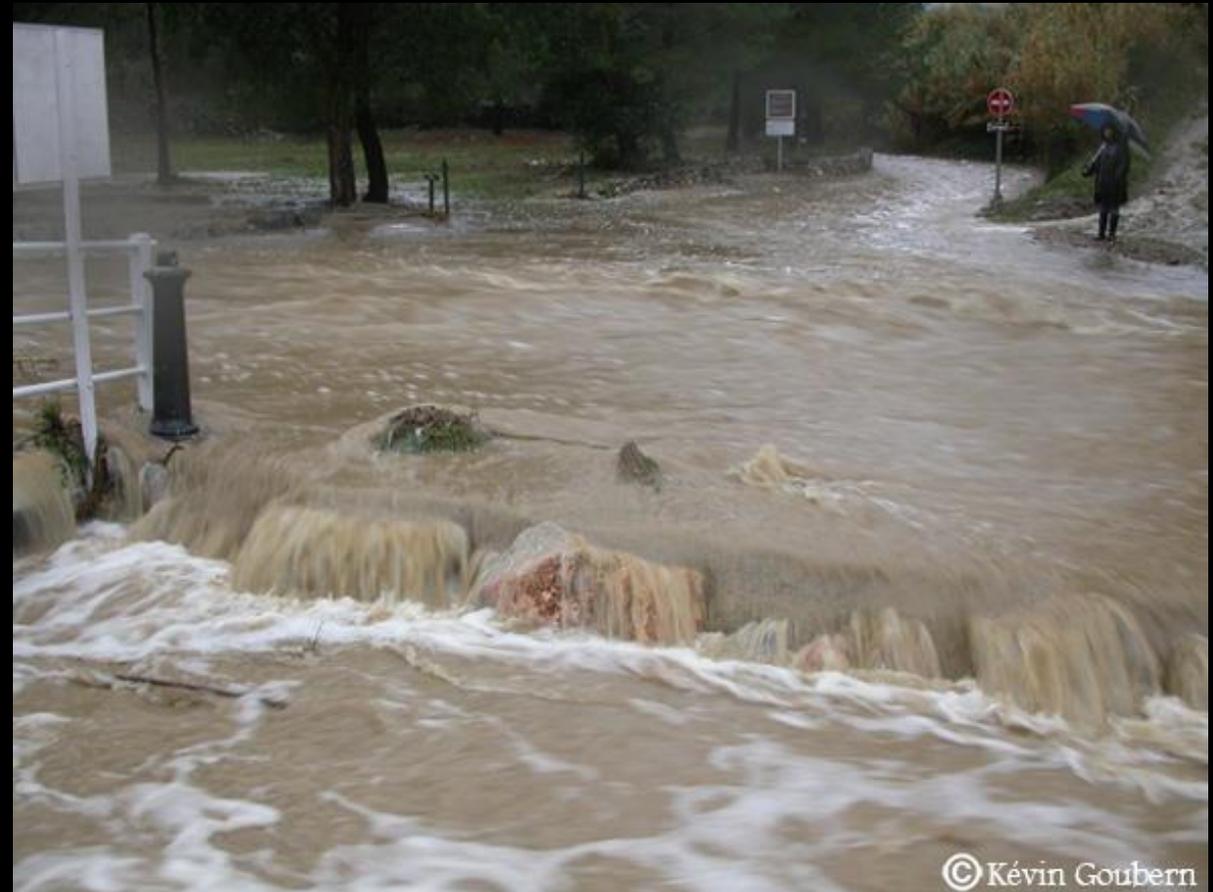
Nous sommes à la confluence des deux torrents. Le Pilo d'en Guil draine l'eau tombée sur le site des Orgues et les parcelles privées, en amont. Ici il rejoint la Rexte gonflant son débit déjà important. Le flot immerge complètement le passage. De nombreuses personnes seront coincées, elles ne pourront accéder à leurs champs, jardins, habitations, ou revenir vers le village pendant quelques jours encore.

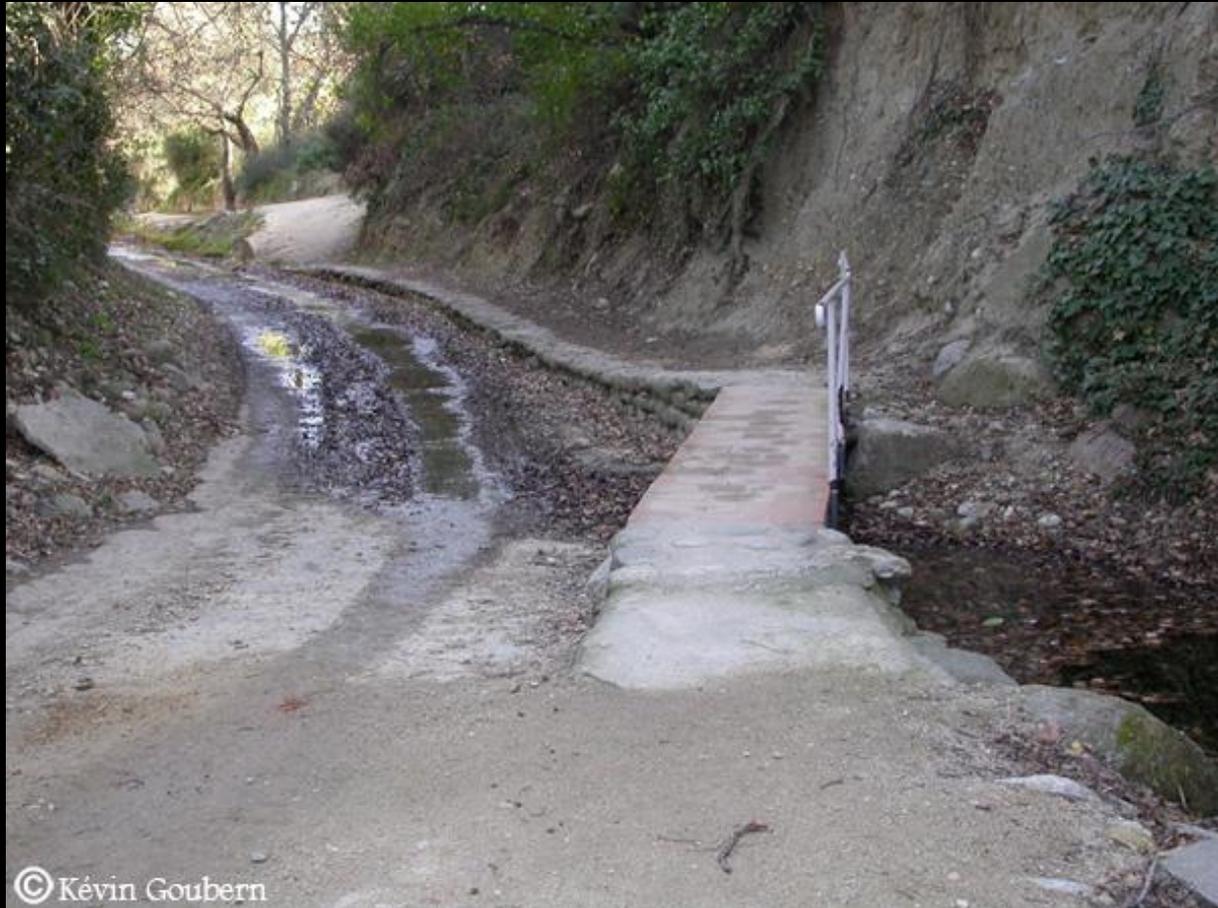
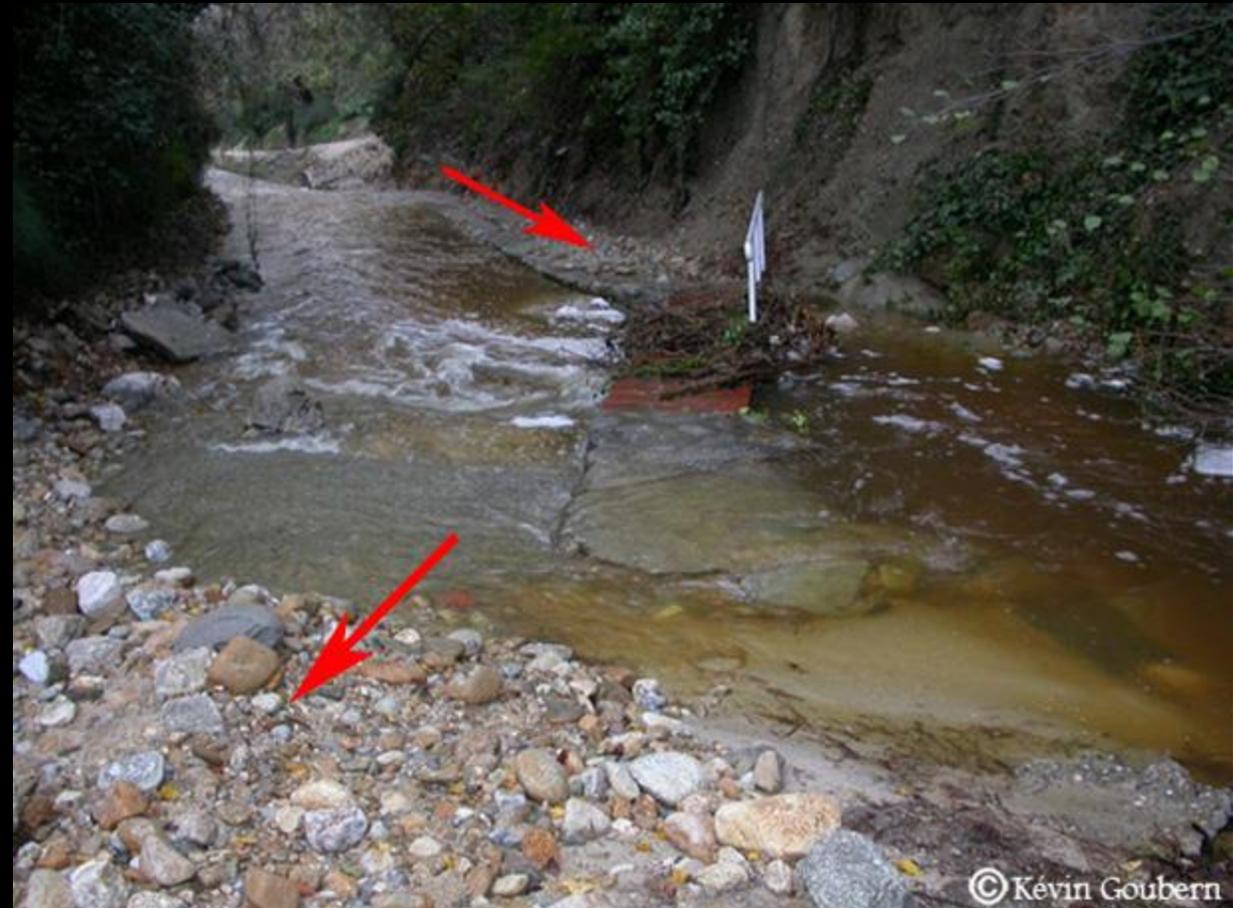
Nous sommes sur le sentier qui dessert le site des Orgues. Ici le Pilo d'en Guil se superpose au chemin d'accès, en temps normal cela n'est pas gênant. Pendant la crue, par contre, cet endroit devient inaccessible. La photo de droite, prise une semaine après l'amorce de la décrue, ne montre qu'un écoulement résiduel, mais grâce aux galets déposés de part et d'autre on voit jusqu'à quel niveau passait le flot lorsqu'il était en pleine charge.

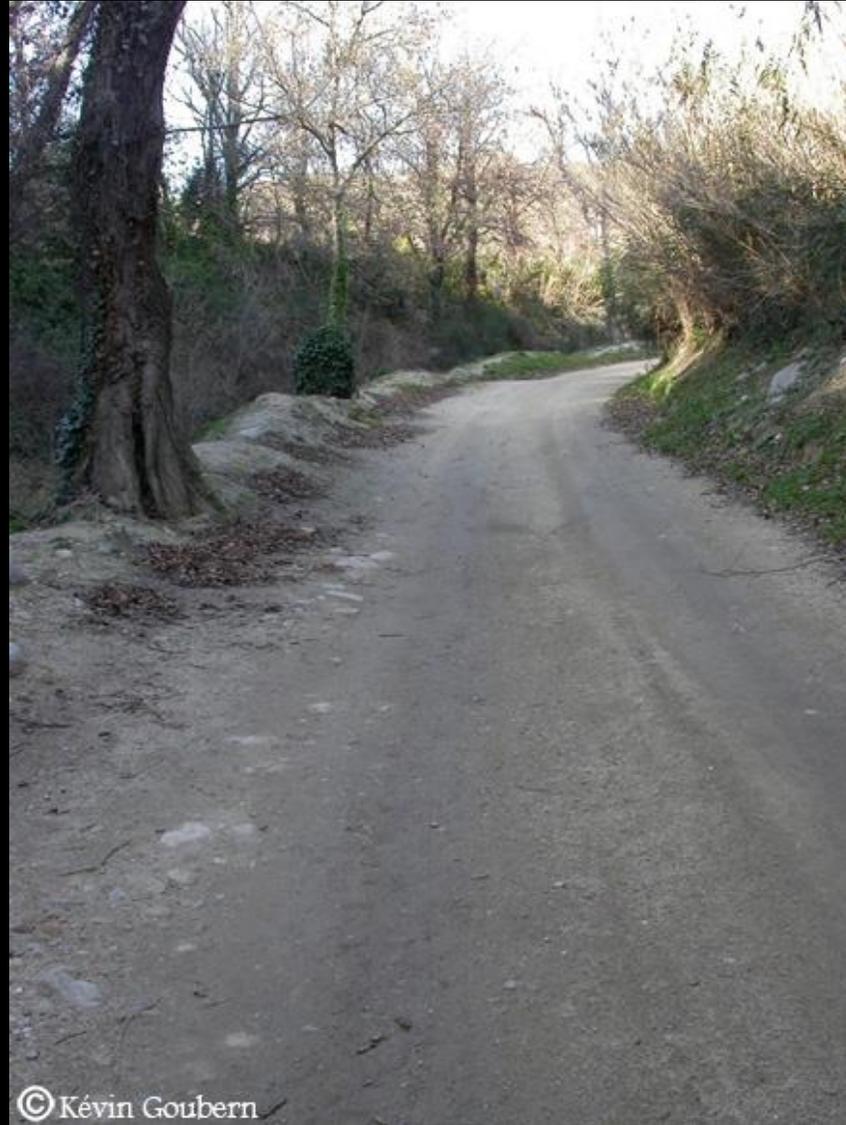
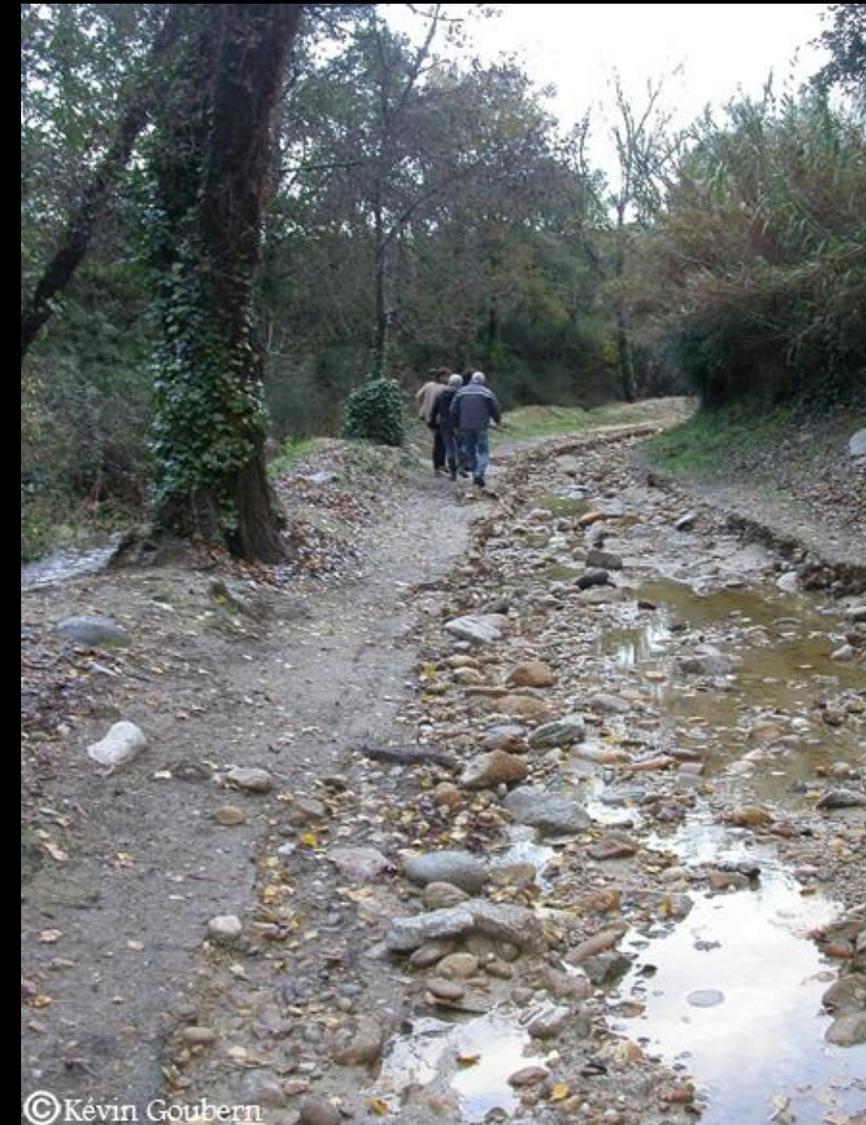
Le Pilo d'en Guil coule normalement sur la gauche, derrière les arbres et le talus. Lors de la crue il a débordé sur le sentier, et il est normal qu'il le face : un écoulement sort de son lit mineur pour envahir son lit majeur lorsqu'il y a trop d'eau.

En passant sur le chemin, le courant a emporté toute la partie fine, creusant un chenal qui atteignait, par endroits, les 1,50 m. de profondeur.
