Crue du 30-11-2014

Textes et photos Kevin Gubern
Médiateur Culturel aux Orgues.

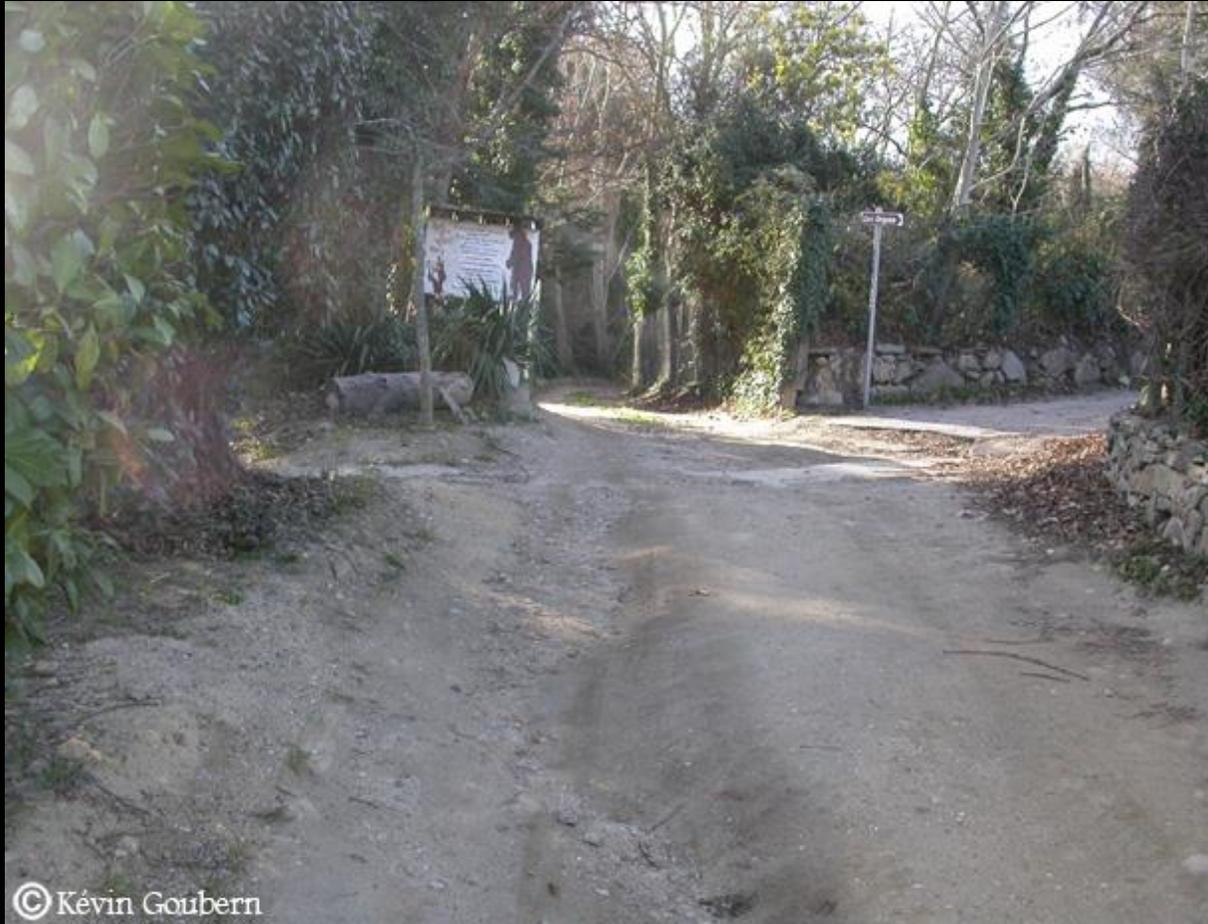
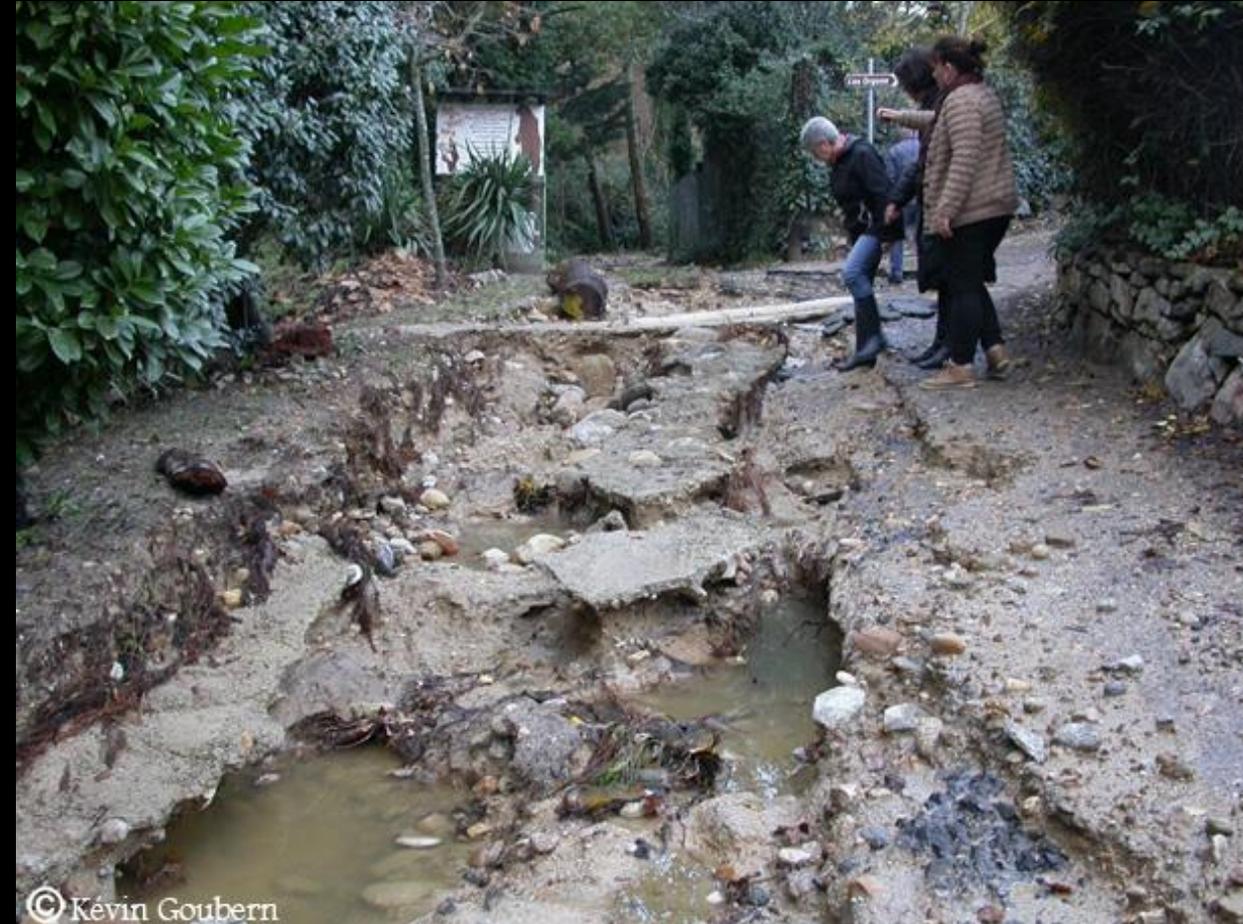
Ici encore on ne peut que constater les dégâts. Pour des raisons de sécurité le site des Orgues d'Ille sur Tet restera fermé au public pendant quarante cinq jours, le temps de réhabiliter entièrement le chemin d'accès.
